## **MTU Dalavägen**

UPPDRAGSNUMMER 13004427

**ÖVERSIKTLIG MILJÖTEKNISK MARKUNDERSÖKNING INOM FASTIGHETERNA SURAHAMMAR  
9:292 OCH 9:343.**

2018-01-25

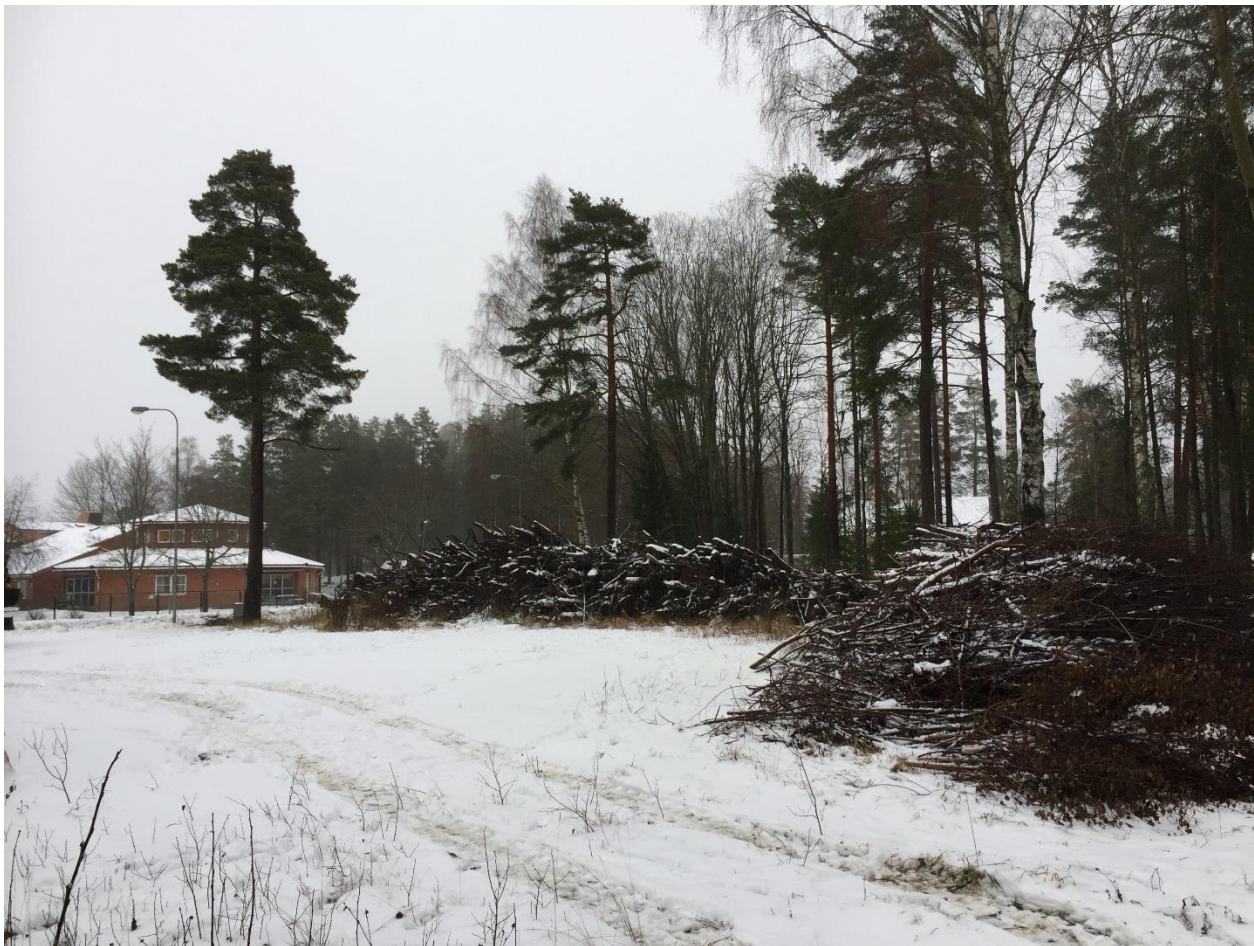
Figur 2. Bild över ruta "B" där provpunkterna SW17\_04, SW17\_05 och SW17\_06 grävdes.

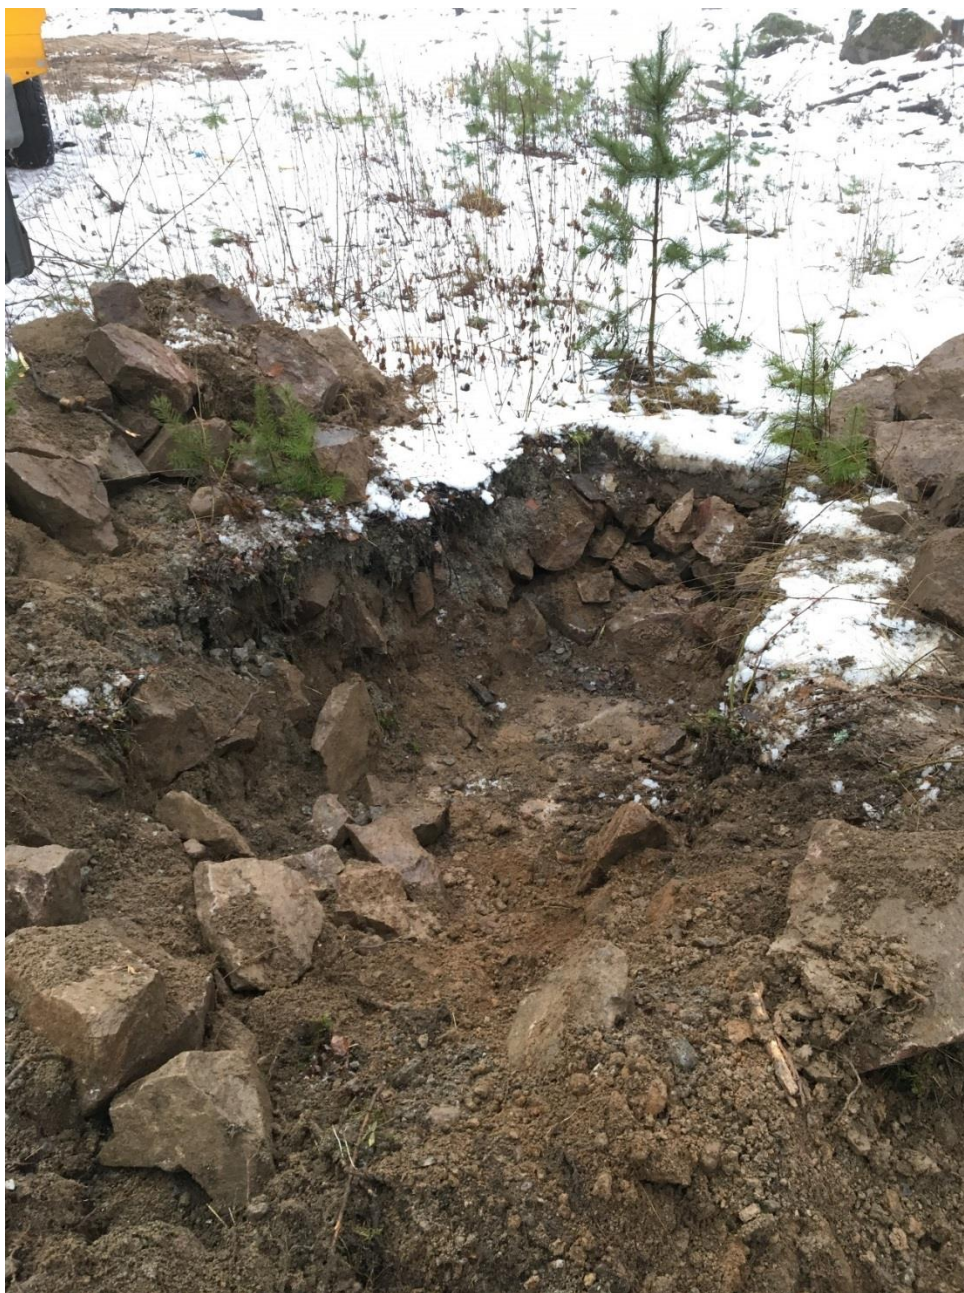
Provpunkterna SW17\_07, SW17\_08 och SW17\_09 bestod av fyllnadsmassor ner till 1 meter under markytan följt av bedömt naturligt lagrad stenig grusig sand. Endast mindre mängder byggavfall påträffades i fyllnadsmassorna i dessa punkter. I SW17\_09 noterades berg vid 0,6 m under markytan.

*Figur 4. Bild på provgrop SW17\_09 där berg låg på ca 0,6 m umy.*

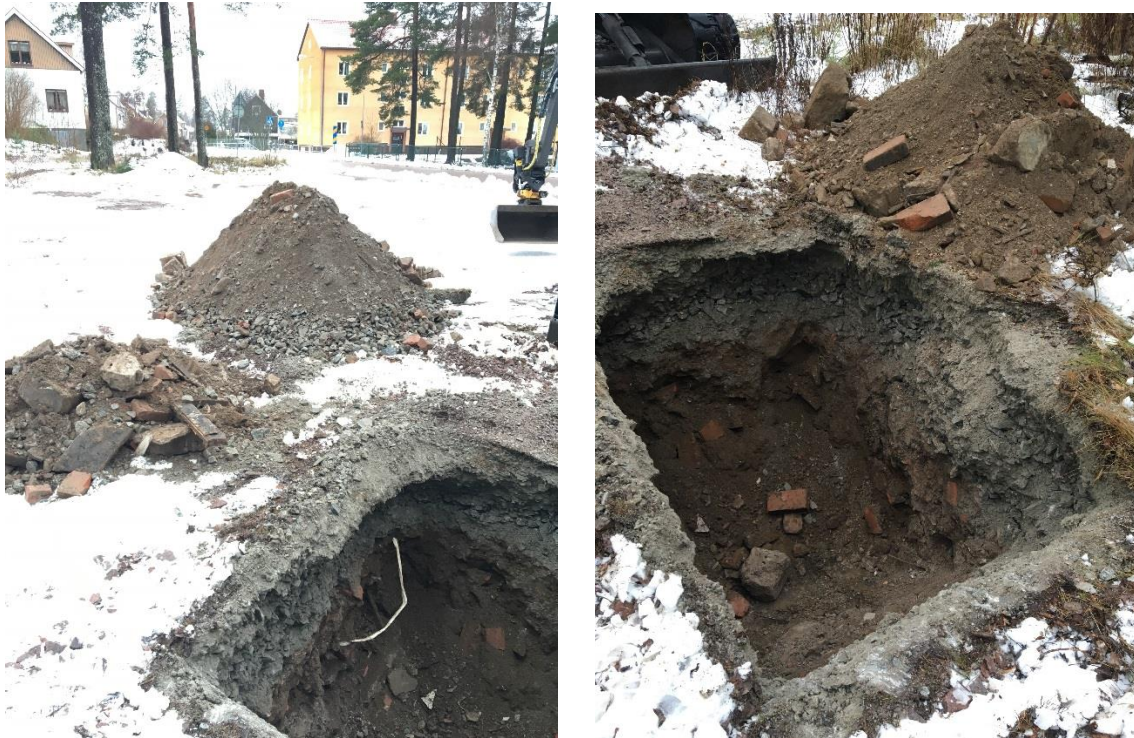
*Figur 5 och 6. Bild på provgrop SW17\_06. Där syns byggavfall och provgropen liknar i sammansättning de andra provgroparna som gjordes inom rutorna A och B.*

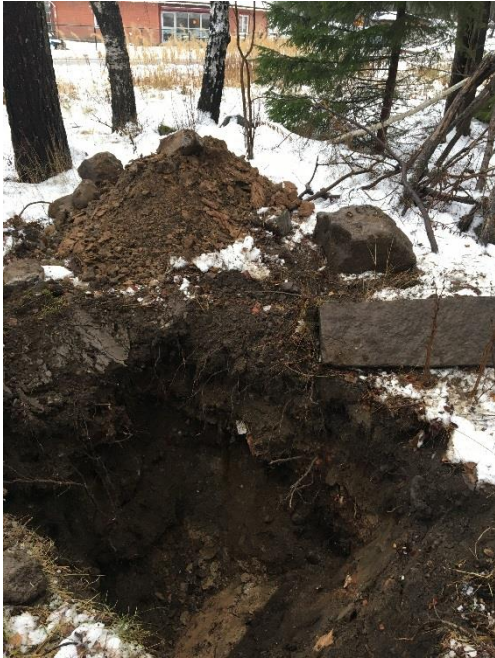
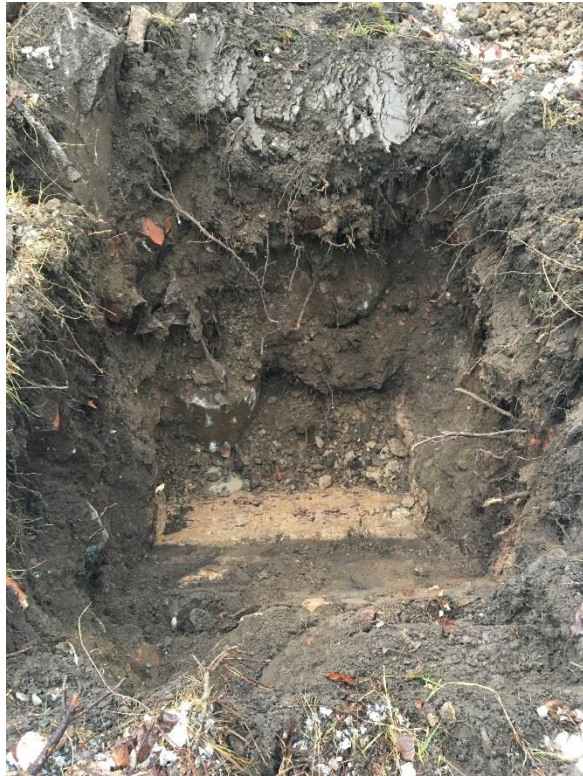
Den provgröp som gjordes inom fastighet 9:343 (SW17\_10) bestod även den av fyllnadsmassor innehållande byggavfall, främst plast, tegel, frigolit och glasbitar men även betong. Måktigheten på detta lager var 1,5 meter och underlagrades av siltig torrskorpelera. Här fanns inte den typ av övre fyllnadsmassa med bärlagerkaraktär som påträffades inom fastighet 9:292.

*Figur 7 och 8. Bild på provgrop SW17\_10 som är belägen på grannfastigheten Surahammar 9:343. Gropen innehåller byggavfall.*

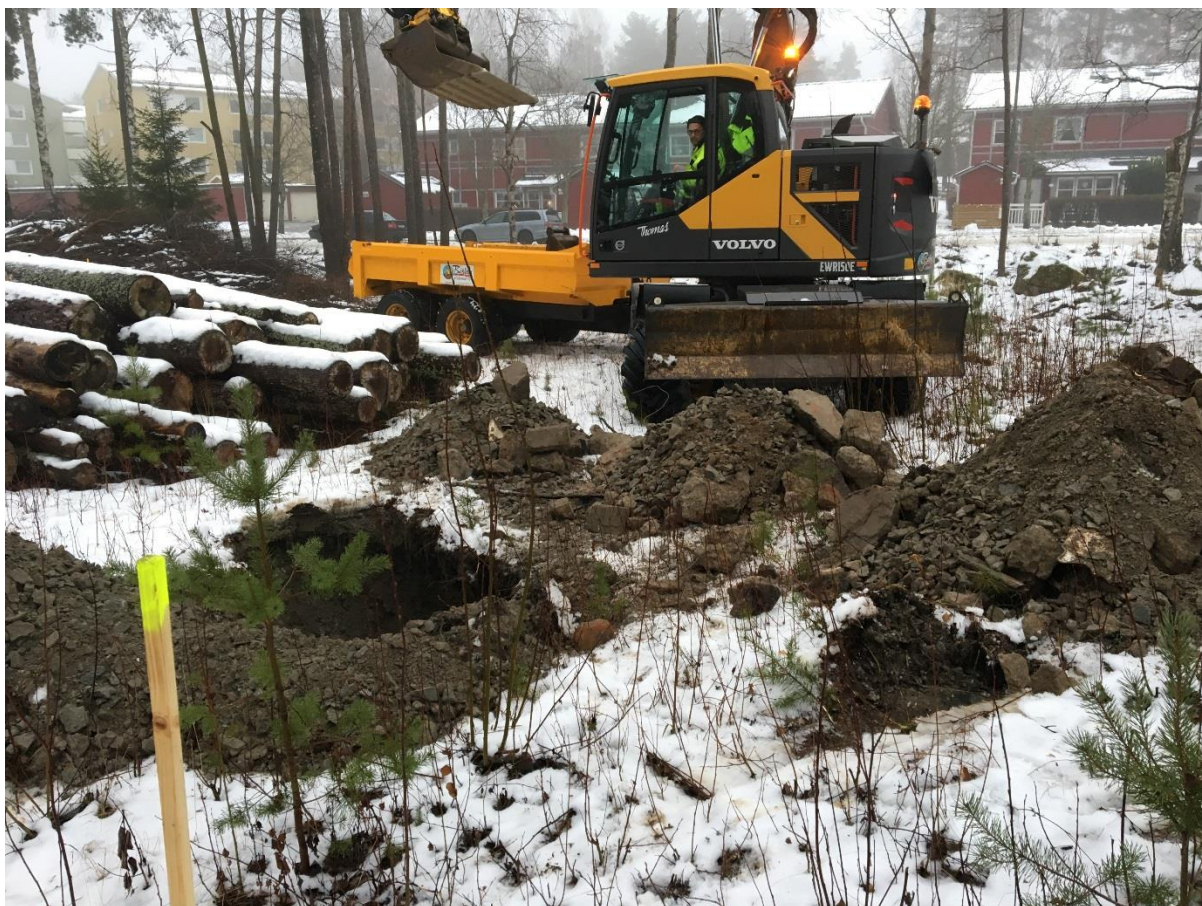
*Figur 10. Bild på provgröp SW17\_01. I bakgrunden går Källbergsvägen*
